Analýza krovu staršieho charakteru
Analýza a odstránenie porúch

Projektová analýza statického a technického stavu historického krovu

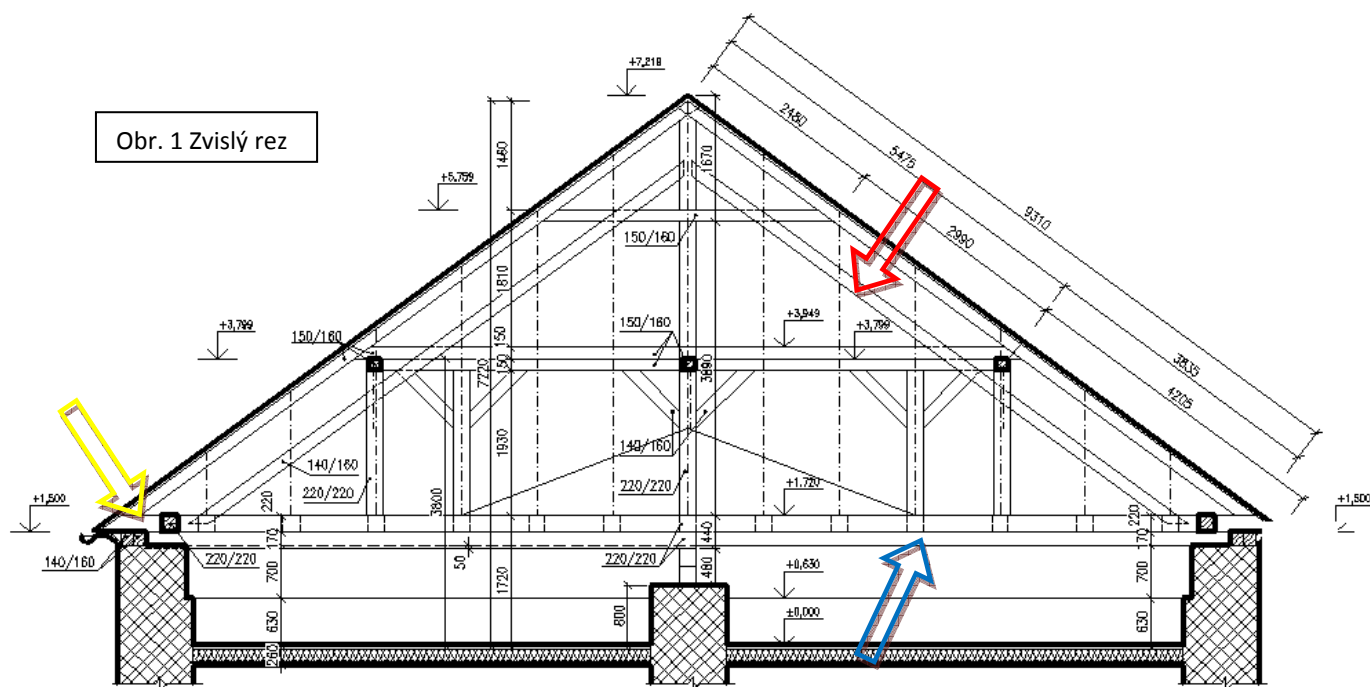
Obr. 1 Zvislý rez

Predmetom úlohy je zanalyzovať statickú stabilitu konštrukcie a jej schopnosť naďalej slúžiť v plnom rozsahu z konštrukčného hľadiska. Posudzovaný objekt predstavuje krov stojatá stolica staršieho charakteru. Ide o stojatú stolicu s väznými trámami doplnenú v plných väzbách vzperami. Krov ma stredové väznice. Zastrešenie je realizované hlinenou škridlou bez parozábrany. Podkrovie nie je obytné, slúži len ako skladový priestor. (obr. 1-3)

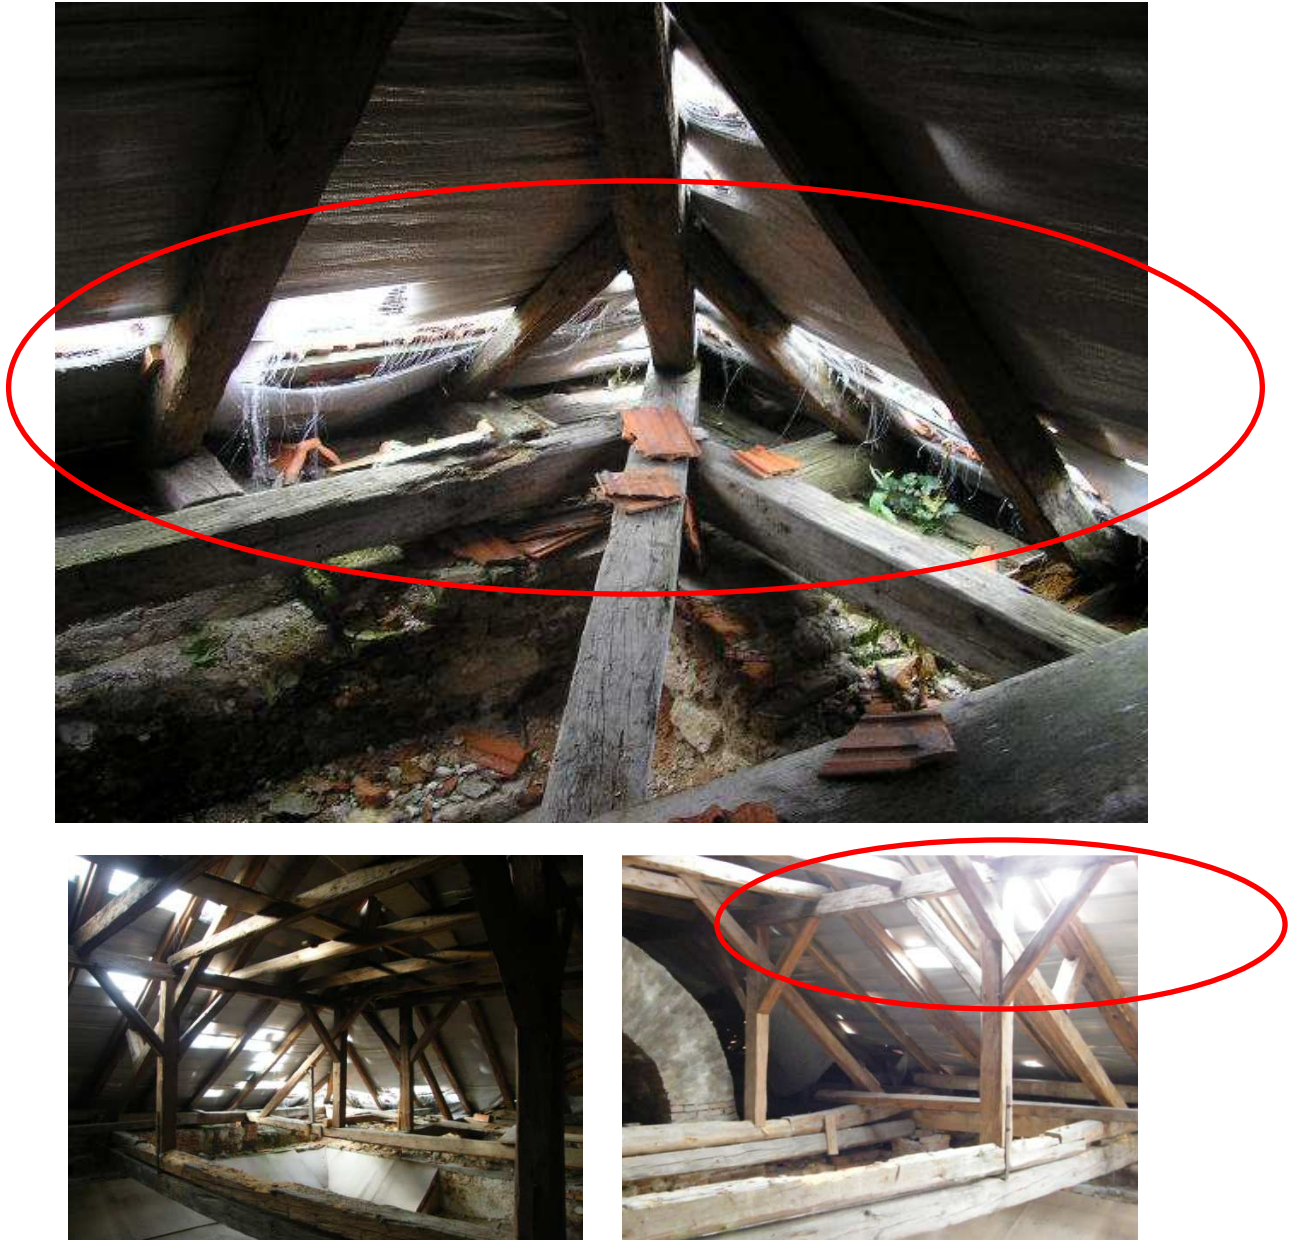
Obr. 4-6 poruchy strešného plášťa

Najviac postihnutou časťou bola náveterná strana budovy, ktorá je nadmerne zaťažovaná poveternostnými vplyvmi. Príklady sú zobrazené na obrázkoch 4 až 6. V týchto miestach došlo ku rozpadu a erózii strešnej krytiny. Vplyvom vlhkosti ktorej bolo vystavené laťovanie došlo k jeho hntiu a rozpadu.

a) Porucha strešného plášťa- popis navrhovaného riešenia

Poruchu strešného plášťa navrhujem realizovať až po oprave väzných trémov a krokiev. Pred začatím j potrebné dôkladne ošetriť časti krovu nástrekom proti škodcom Bochemit ako aj očistiť krov od prachu a nečistôt. Keď že predmetom realizácie nie je výmena krytiny , musíme dodržať systém latovania pôvodnej strešnej krytiny ktoré sa pohybuje okolo 300mm. V miestach rozsiahlejších porúch navrhujem použiť poistnú hydroizolačnú fóliu Corovent. Pri realizácii je potrebné skontrolovať ostatné časti strešného plášťa či nie je potrebné previesť výmenu aj na zjavne nepoškodených častiach. Oprava sa bude realizovať z lešenia postaveného z vonkajšej strany. Predmetná by bola konzultácia s investorom o zvážení výmeny celého strešného plášťa. Podrobnejšie vyobrazenie riešených častí a detailov je v prílohe projektovej dokumentácie (Porucha strešného plášťa).

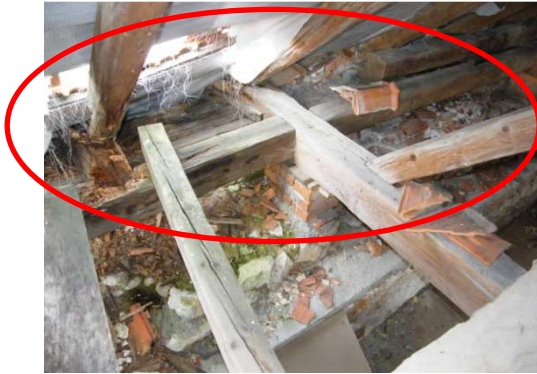
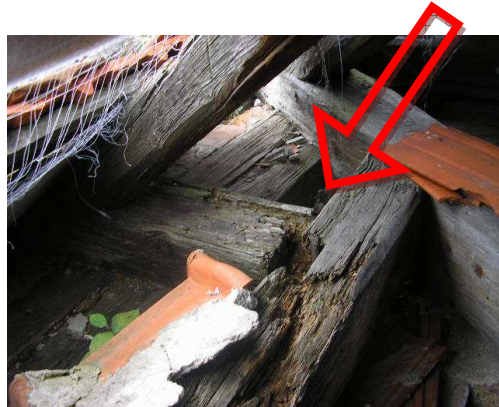
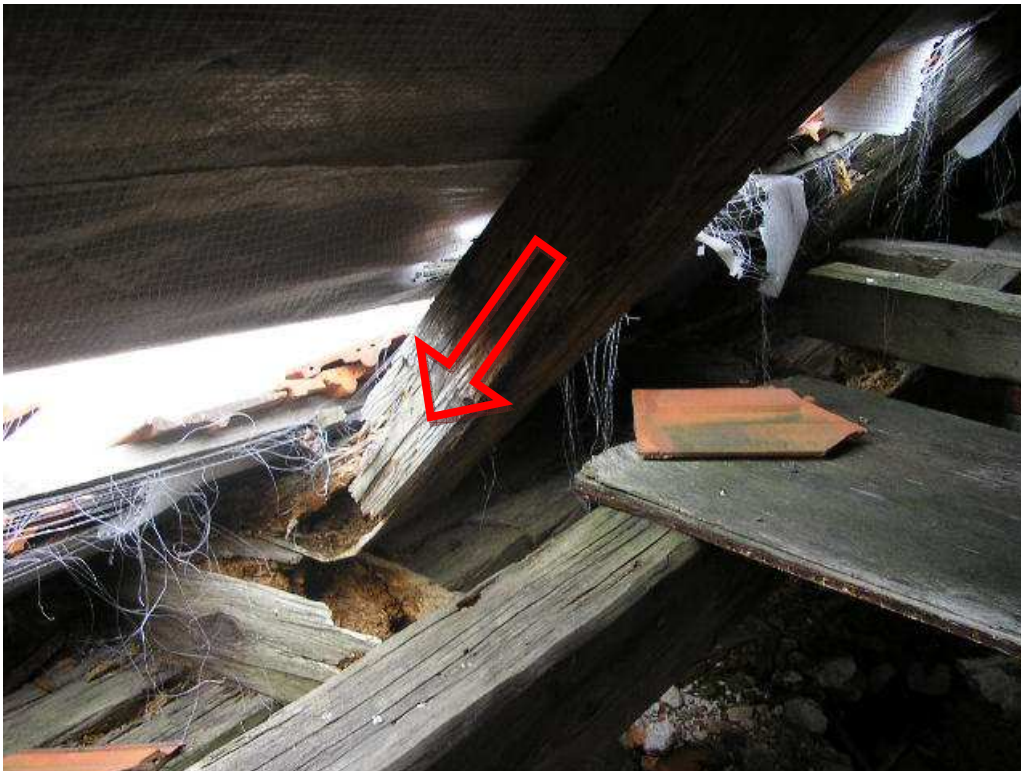
Obr. 7-9 Hniloba a rozpad častí väzných trámov a krokiev

Najväčší rozsah poškodenia sme opäť zaznamenali na náveternej strane budovy. Vplyvom účinkov dažďa a stálej vlhkosti s následným prehrievaním v letných mesiacoch došlo k degradovaniu častí väzných trámov a krokiev. Vplyvom vlhkosti tak tiež došlo k rozpadu nadmúrovky pod väznými trámami. Súčasný stav je v kritickom štádiu a vyžaduje si opravu porúch a obnovu degradovaných prvkov.

b) Porucha zhnitých častí väzných trémov a krokiev

Porucha zhnitých častí väzných trémov a krokiev sa bude realizovať ešte pred opravou strešného plášťa. Odstránia sa prekážajúce časti krytiny tak aby sa mohli demontovať poškodené krokvy a časti väzných trémov. Je potrebné posúdiť v riešených oblastiach susedné nosné prvky či vyhovujú svojou kvalitou a či nie sú napadnuté škodcami, hubami alebo plesňami. Je dôležité takýmto spôsobom skontrolovať celý krov a v prípade výskytu takýchto drevokazných faktorov ich treba odstrániť. Nové prvky krovu je potrebné nastriekať nástrekom proti škodcom Bochemit. Detaily riešenia ako aj popis demontovaných prvkov je vyobrazený v prílohe projektovej dokumentácie (Porucha zhnitých častí väzných trémov a krokiev).

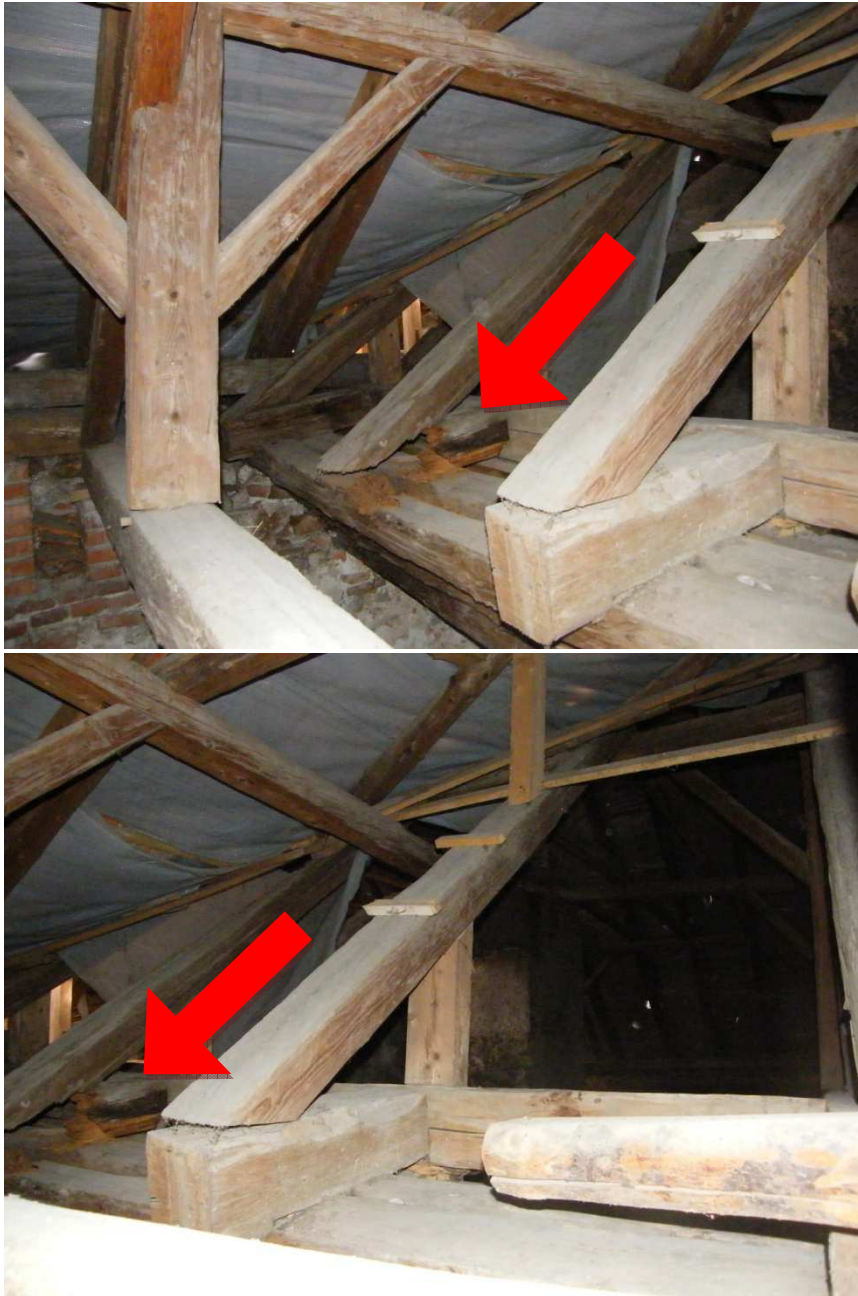
Obr. 10-11 Spráchnivenie a rozpad väzného trámu

Ide o poruchu statického charakteru ktorá si vyžaduje systematickú obnovu. Počas opravy treba dbať na stabilitu celkového systému nakoľko väzný trám prenáša časť zaťaženia z prvkov podopierajúcich úžľabie a jednu plnú väzbu. Vplyvom spráchnivenia došlo ku deštrukcii celého tesárskeho spoju. Samotný krov má viacero konštrukčných chýb ktoré značne komplikujú sanačné práce.

c) Porucha spráchnivenia väzného trému a jeho rozpad

Táto porucha je náročná z hľadiska bezpečnosti. Ide o poruchu ktorá ohrozuje stabilitu krovu. Skupina postihnutých trémov podopiera jeden koniec plnej väzby a krokvy. Spráchnivenie spôsobilo rozpad celého tesárskeho spoja čo môže viesť ku nežiaducim posunom a následne ku nárastu vnútorných síl. Prvotnou fázou je podpretie voľne visiacej krokvy, podpretie väzného trému plnej väzby, zabezpečenie stability systému a bezpečnosti pri práci. Ďalším krokom bude výmena postupne jedného a následne druhého väzného trému. Počas tejto výmeny je potrebné zabezpečiť podpretie ostatných prvkov ktoré väzné trámy podopierajú. Ďalším krokom bude napojenie nového prvku krokvy na starý prvok a následné zabezpečenie spoja príložkami ktoré sa stiahnu závitovou tyčovou

oceľou. Spoj krokvy a väzného trámu navrhujem zabezpečiť okrem klincového spojovacieho prostriedku aj spojkou Universal bracket MIDI 130. Detail a popis riešenia je zobrazený v prílohe projektovej dokumentácie. (sanácia väzného trámu)
